# Etude sur les pratiques constructives en Guyane

## Rapport d'analyse du bâtiment de logements Colomb-Becker

## Colomb-Becker

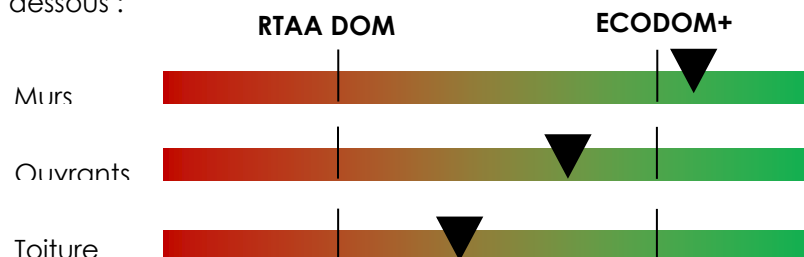
Les protections solaires sont assurées par les **débords de toiture** et les **balcons**. Les facteurs solaires moyens sont représentés ci-dessous :

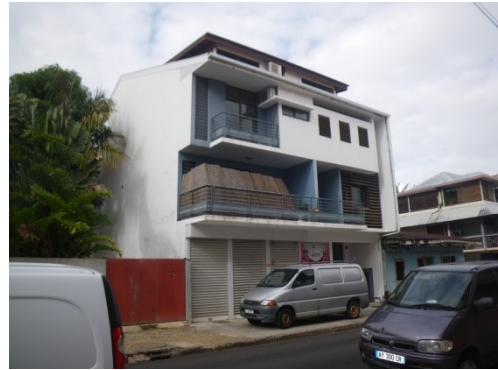
- Le premier réside dans le manque de porosité des parois intérieures ce qui crée une sensation de chaleur dans les logements concernés.
- Le second est l'acoustique : il est difficile de concevoir un bâtiment en ventilation naturelle en plein centre ville sans problèmes acoustique. Certaines chambres étant exposées sur la rue les bruits peuvent être une source de nuisance importante. L'ajout de climatisations côté rue a été constaté.

**Façade sur la rue Becker, avec l'ajout de 2 climatisations aux derniers étages**

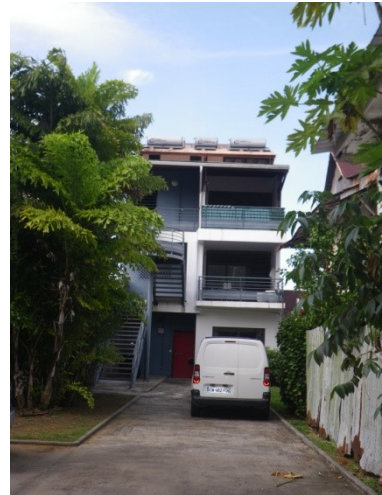
On notera l'effort effectué en matière de revégétalisation de la cours intérieure, au détriment des places de parking.

**Végétalisation de la cours intérieure**
