Etude sur les pratiques constructives en Guyane

Rapport d'analyse du Bâtiment DIAMANT

Edition 2016

DIAMANT – Source de Baduel

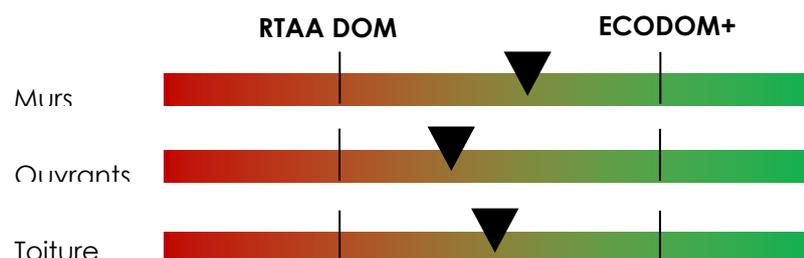
Les protections solaires sont assurées par les **débords de toiture** au dernier étage, puis par les **balcons** à l'Est. A l'Ouest on retrouve des **brise-soleil horizontaux** sur le premier étage. Les facteurs solaires moyens sont représentés ci-dessous :

Le facteur solaire de la toiture est supérieur à 3%, mais la toiture décollée permet d'atteindre de bonnes performances thermiques.

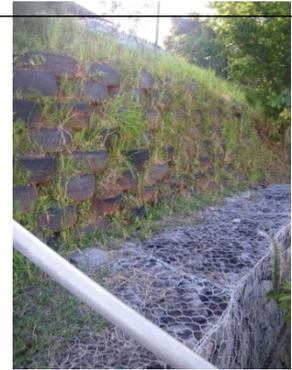
Pneus usagés et roche concassée pour stabiliser le terrain
