Etude sur les pratiques constructives en Guyane

Rapport d'analyse du Bâtiment Les Figuiers

Edition 2016

Les figuiers

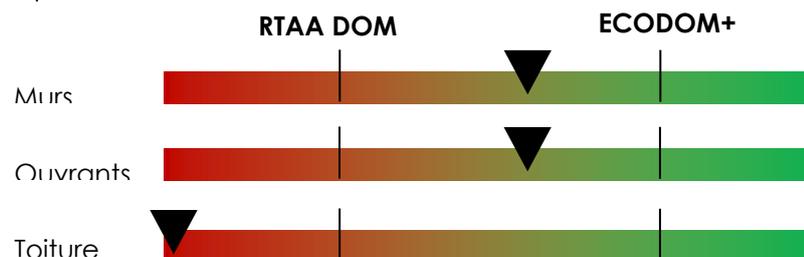
Les protections solaires sont assurées par les **débords de toiture** et des **balcons** à l'Ouest. Les facteurs solaires moyens sont représentés ci-dessous :

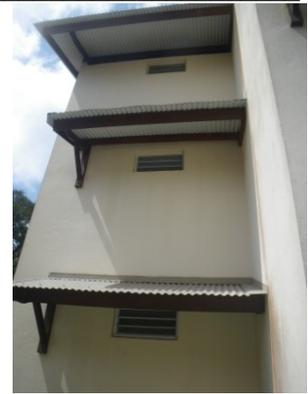
Brise-soleil à l'Est du bâtiment
