# Etude sur les pratiques constructives en Guyane

## Rapport d'analyse du Bâtiment 40 Giotto

Edition 2016

## Giotto

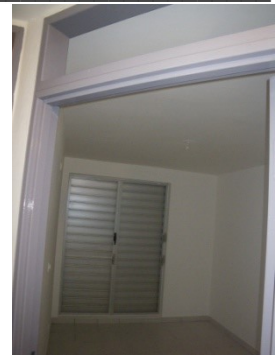
**Imposte au dessus de la porte et jalousies opaques**
