Etude sur les pratiques constructives en Guyane

Rapport d'analyse du Bâtiment 43 Ranch

Edition 2016

Ranch

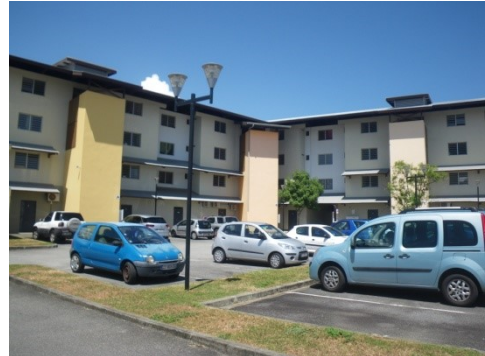
- Les problèmes acoustiques proviennent majoritairement de l'extérieur en raison de la proximité de la rue, des commerces du rez-de-chaussée et de la zone de parking. Le manque d'aménagement de cette zone entraîne des regroupements dans les cages d'escalier.
- La chaleur provient principalement d'un manque de ventilation : milieu urbain, orientation non optimisée et encombrement des ouvrants.

Faible aménagement de la zone de parking
