Etude sur les pratiques constructives en Guyane

Rapport d'analyse du Bâtiment Rebard Collectif

Edition 2016

Rebard Collectif

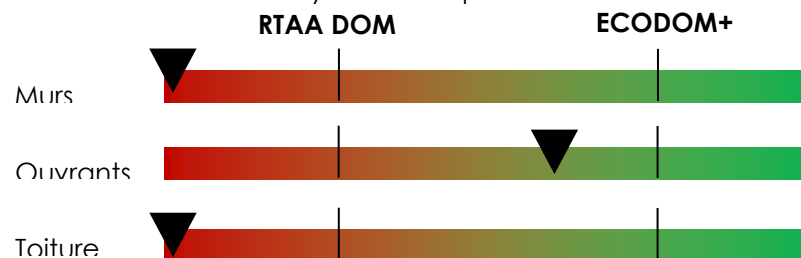
Les facteurs solaires moyens sont représentés ci-dessous :

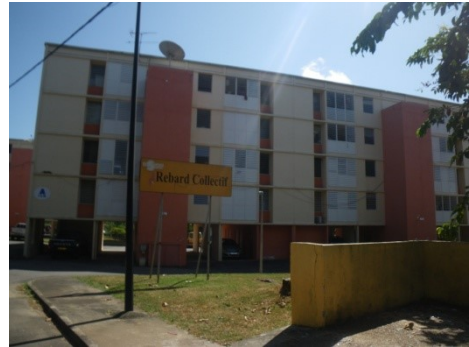
Les protections solaires sont assurées par des **brise-soleil horizontaux** et des **balcons** à l'Est, mais **ne sont pas présentes** à l'Ouest.

- Matériaux utilisés : principalement le béton
- La faible protection des façades et des ouvrants aux intempéries et au soleil : pas de toiture, peu de brise-soleil

Façade Ouest sans protections solaire
