Etude sur les pratiques constructives en Guyane

Rapport d'analyse du Bâtiment Soula Collectif

Edition 2016

Soula collectif

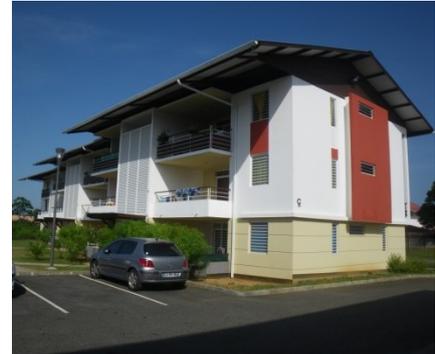
- L'éloignement des services dû à l'implantation du bâtiment dans une zone peu développée (problématique générale à toute la ZAC).
- Les faibles protections solaires sur les façades ne possédant pas de balcon.

Faible protection solaire des façades et ouvrants
