# Etude sur les pratiques constructives en Guyane

## Rapport d'analyse du Bâtiment Universiades

Edition 2016

# Universiades

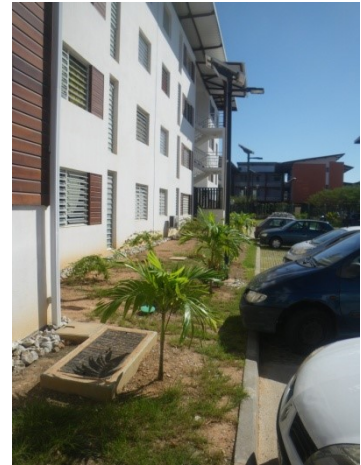
- Manque de protections solaire sur les façades des bâtiments C, D et E
- Installation d'eau chaude solaire performante (brassage des cuves, pompes haut rendement, etc.) mais fonctionnement de l'appoint réglé tardivement à la livraison qui a engendré une surconsommation électrique des communs.

**Espace végétalisé en périphérie du bâtiment et manque de protections solaire**
