Etude sur les pratiques constructives en Guyane

Rapport d'analyse du Groupe Scolaire Bellony

Groupe Scolaire Bellony

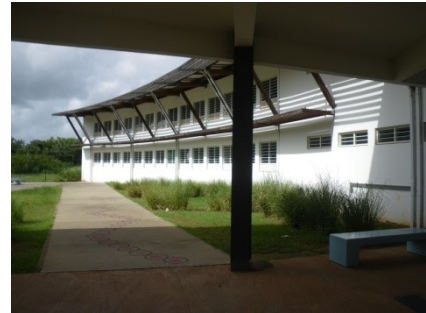
Efficacité des brise-soleil
