Etude sur les pratiques constructives en Guyane

Rapport d'analyse du Groupe Scolaire Marchadour

Groupe Scolaire Marchadour

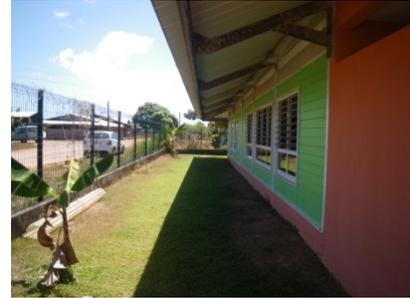
Large débord de toiture apportant une protection sur toute la hauteur du bâtiment
