Etude sur les pratiques constructives en Guyane

Rapport d'analyse du Groupe Scolaire Olive PALMOT

Edition 2016

Groupe Scolaire Olive PALMOT

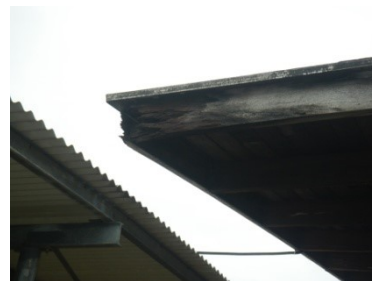
Pourriture du bois en raison d'une infiltration d'eau

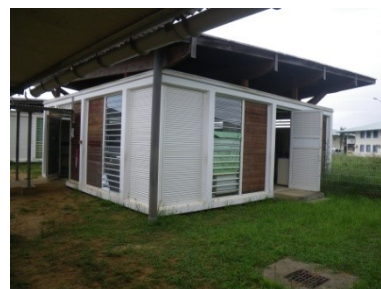
- **Confort** : le manque de protections solaires sur certaines parois et le manque de végétation provoque une sensation de chaleur importante dans certaines salles de cours. De plus la porosité des parois ne permet pas un flux traversant optimum : ouvertures sous le vent faibles et uniquement en partie haute. Les grands vitrages sur toute la hauteur créent également un inconfort visuel et une distraction pour les enfants. Enfin les salles situées près de la rue sont sujettes à une gêne acoustique due au passage des véhicules.

Parois au vent très poreuses mais peu protégées
