Etude sur les pratiques constructives en Guyane

Rapport d'analyse du Groupe Scolaire de Saint-Jean

Groupe Scolaire de Saint-Jean

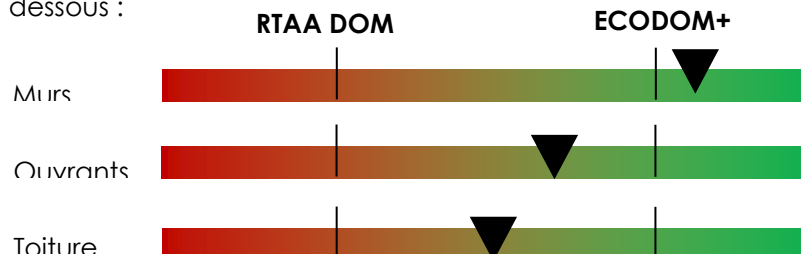
La protection solaire est assurée par les **débords de toiture** du bâtiment. Les facteurs solaires *estimés* sont représentés ci-dessous :

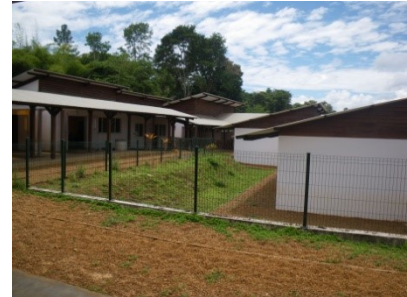
- **Eco-construction** : cette cible fait diminuer l'évaluation globale de façon conséquente. Sa faible qualité est principalement due au choix du terrain. En effet, celui-ci est éloigné du village, ce qui entraîne des déplacements importants pour les élèves et la création des réseaux. De plus, le terrain en pente a dû être travaillé pour l'implantation des bâtiments, situé en pied de colline, il est sous le vent et reçoit toutes les eaux de ruissellement. Enfin sa position sous le vent et éloignée du fleuve diminue fortement le potentiel de ventilation naturelle.

Terrain déblayé pour la construction.

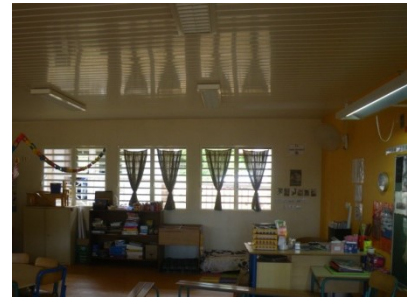
- **Chaleur** : la ventilation naturelle ne fonctionne pas, même en saison des pluies.
- **Lumière naturelle** : certaines salles sont soumises à des éblouissements le matin (maternelle), pour palier à cela, des rideaux sont mis en place ce qui coupe la lumière naturelle.
- **Acoustique** : le bruit se transmet entre les salles.

Rideaux dans les salles
