Etude sur les pratiques constructives en Guyane

Rapport d'analyse du Groupe Scolaire de TONNEGRANDE

Edition 2016

Groupe Scolaire de TONNEGRANDE

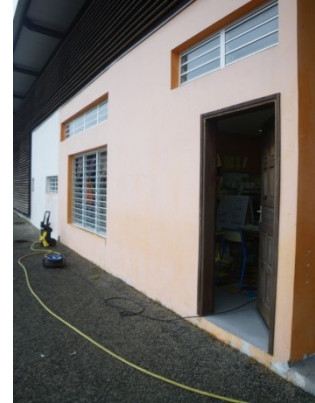
- **Confort** : le manque de protections solaires des façades exposées provoque une sensation de chaleur dans certaines salles. En revanche, les salles situées au centre du bâtiment manquent de lumière naturelle car elles sont trop reculées sous la structure et/ou protégées par les ventelles.

Faible protection solaire à l'Est
