# Etude sur les pratiques constructives en Guyane

## Rapport d'analyse du Bâtiment ADC

Edition 2016

## ADC

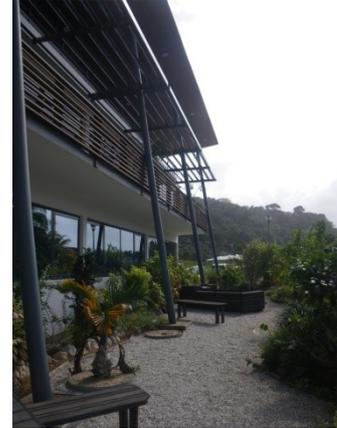
Protections solaires et espace vert
