Etude sur les pratiques constructives en Guyane

Rapport d'analyse du siège de l'Agence Régionale de Santé de Guyane

Edition 2016

Agence Régionale de Santé

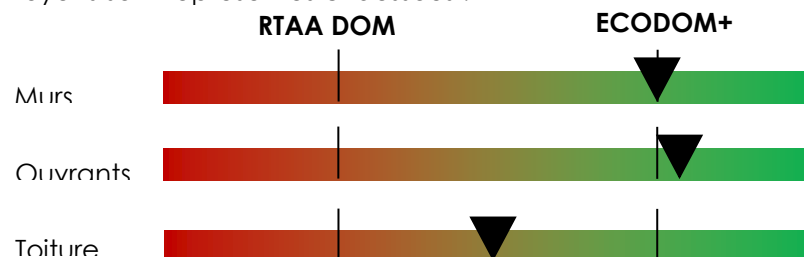
Les protections solaires sont principalement assurées par des **brise-soleil verticaux à lame de bois**. Les facteurs solaires moyens sont représentés ci-dessous :

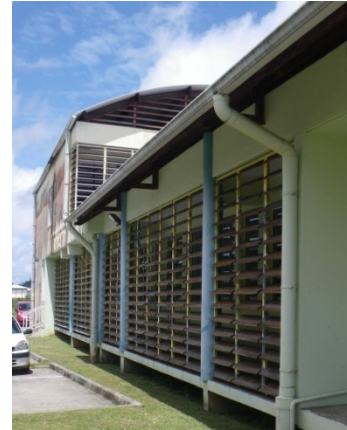
- Eco-gestion : le système de climatisation installé, bien que peu adapté à la surface, est performant et bien géré. Les protections solaires sont optimisées, principalement sur les parois verticales protégées par les brise-soleil.

Brise-soleil verticaux à lame de bois sur les parois
