# Etude sur les pratiques constructives en Guyane

## Rapport d'analyse du bâtiment de la Communauté d'Agglomération du Centre Littoral

## Communauté d'Agglomération du Centre Littoral

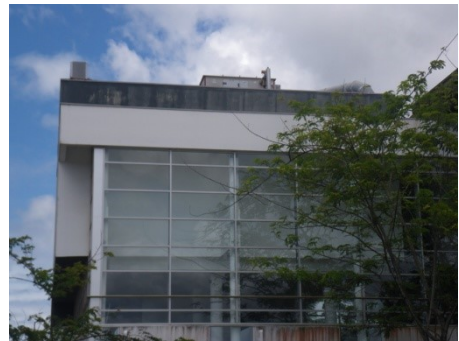
- **Confort** : sur le confort hygrothermique, on retrouve ici la problématique des open-space avec la difficulté d'obtenir une ambiance convenable à tous les occupants. De plus, les parois vitrées non protégées entraînent des surchauffes. On note également des éblouissements solaires dus au manque de protections. Enfin des gênes acoustiques sont constatées entre les bureaux.

Grande façade vitrée peu protégée au Nord-Ouest donnant sur l'atrium climatisé
