# Etude sur les pratiques constructives en Guyane

## Rapport d'analyse de la Caisse d'Allocations Familiales de Guyane

## Caisse d'Allocations Familiales de Guyane

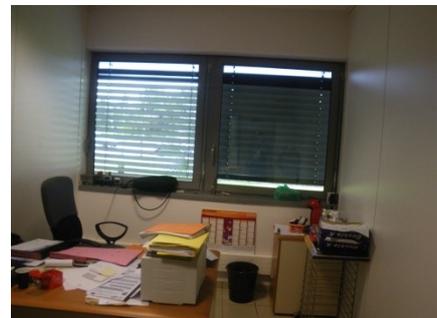
Stores sur les ouvrants
