Etude sur les pratiques constructives en Guyane

Rapport d'analyse de la Cité Administrative Régionale

Edition 2016

Cité Administrative Régionale

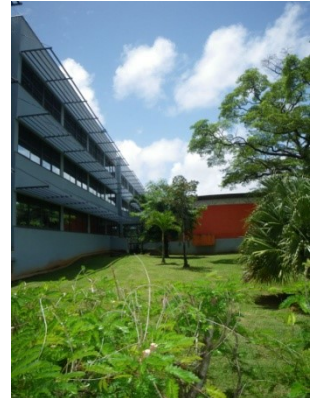
Environnement végétalisé

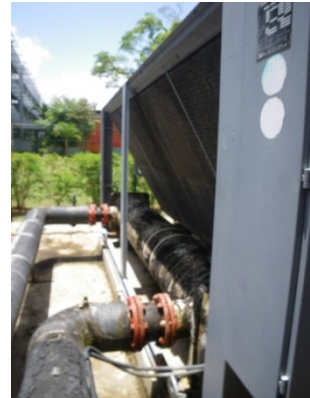
Groupe d'eau glacée en extérieur
