Etude sur les pratiques constructives en Guyane

Rapport d'analyse du siège de du
Conseil Régional de l'Ordre des Architectes de Guyane

Edition 2016

Conseil Régional de l'Ordre des Architectes

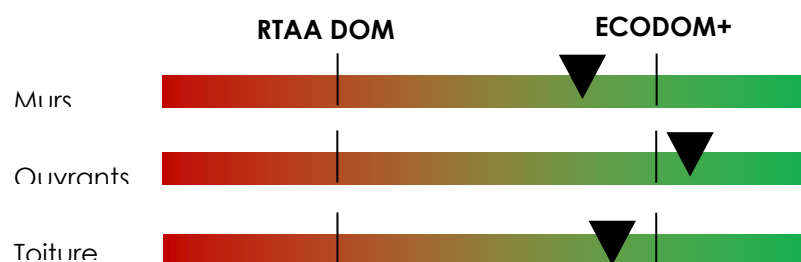
Les protections solaires sont principalement assurées par des **volets** et le **débord de toiture**. Une **résille extérieure** permet de protéger le R+1 de l'extension. Les facteurs solaires moyens sont représentés ci-dessous :

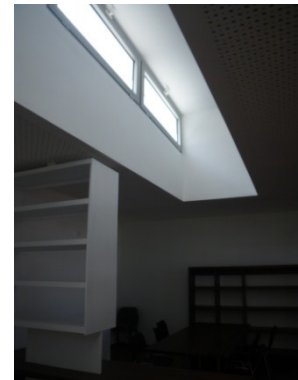
Puits de lumière

- **Confort** : le confort thermique est bien traité avec la présence de la climatisation et des brasseurs d'air. La présence de puits de lumière dans l'extension est à souligner afin d'apporter plus de lumière naturelle dans des salles peu exposées. On note cependant une gêne acoustique avec l'extérieur (sur rue) et également à l'intérieur des locaux en raison de résonances.
