Etude sur les pratiques constructives en Guyane

Rapport d'analyse du Siège d'EDF Guyane

Edition 2016

Siège d'EDF Guyane

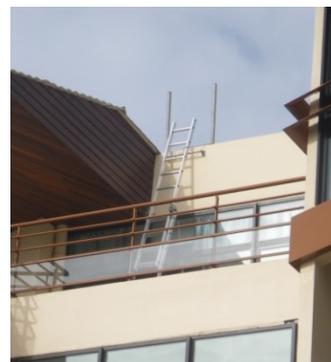
Enfin, l'accès aux installations techniques n'est pas facilité : obligation de passer dans le bureau de la direction, puis de poser une échelle sur une terrasse située au troisième étage pour accéder au toit où se trouvent les principales installations.

Accès aux installations

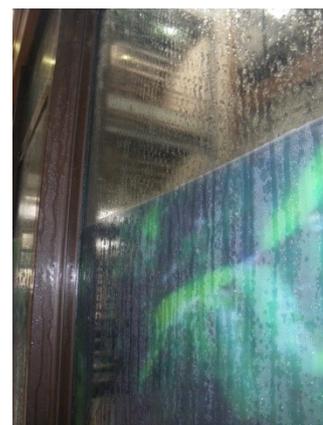
Condensation sur les parois vitrées du hall
