Etude sur les pratiques constructives en Guyane

Rapport d'analyse du bâtiment de L'Ecole Supérieure du Professorat et de l'Education

Edition 2016

Ecole Supérieure du Professorat et de l'Education

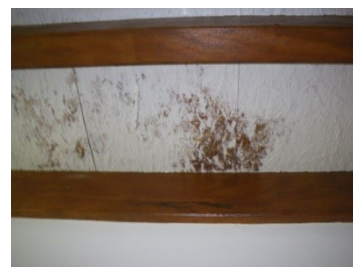
- **Qualité de l'air** : un manque de renouvellement d'air dans les bureaux entraîne la formation de champignons sur les faux plafonds.

Moisissures en faux plafond
