Etude sur les pratiques constructives en Guyane

Rapport d'analyse du bâtiment Ecrins Commerces

Edition 2016

Ecrins Commerces

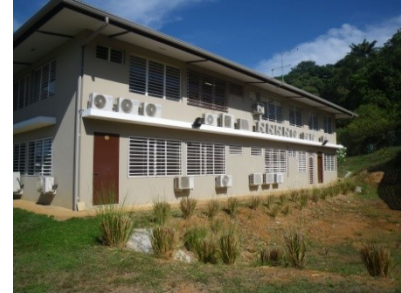
Manque de protections solaires et groupes de climatisation

L'évaluation décrit un bâtiment « standard » avec pour principal problème, le manque de protections solaires. Le système de climatisation pourrait également être plus adapté au bâtiment. Néanmoins, la difficulté de prévoir les installations des occupants en livrant le bâtiment brut et le prix de vente ont entraîné le choix d'une livraison de bâtiment brut.
