Etude sur les pratiques constructives en Guyane

Rapport d'analyse du Siège du Parc Amazonien de Guyane

Parc Amazonien de Guyane

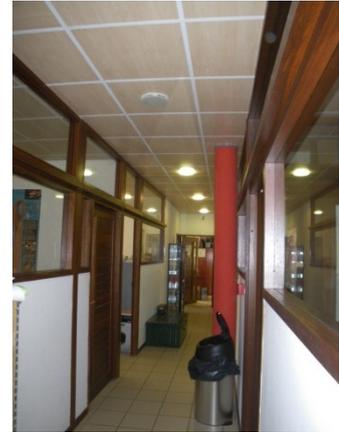
- Eco-gestion : les protections solaires sont performantes, elles permettent de limiter les apports. Le système de climatisation installé est un équipement performant, mais le cloisonnement des locaux, auparavant en open-space, a entraîné la nécessité d'installation de nouveaux systèmes. L'ancienne installation n'est alors plus adaptée et le nombre d'équipements a considérablement augmenté.

Cloisonnement des open-space.
