# Etude sur les pratiques constructives en Guyane

## Rapport d'analyse du Pôle d'Enseignement Supérieur

## Pôle d'Enseignement Supérieur

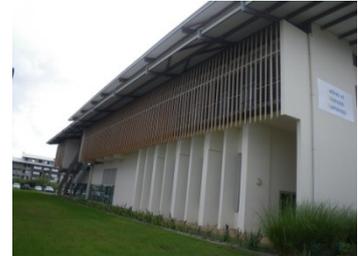
- **Eco-construction** : ce bâtiment bénéficie de modes de transports doux grâce à sa localisation. Néanmoins ce critère constitue le point faible de ce bâtiment qui utilise des matériaux peu appropriés au climat local. En effet, les protections solaires métalliques rouillent, ainsi que les visseries ce qui entraîne un décrochement des lames qui peut vite devenir dangereux pour le public.

Rouille sur les lames du brise-soleil vertical

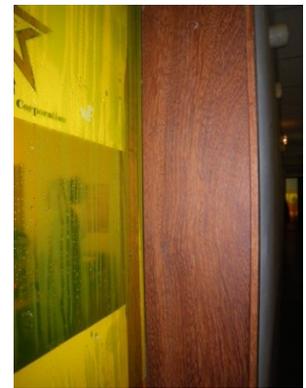
- **Eco-gestion** : le bâtiment est principalement climatisé à l'aide d'équipements performants reliés à une GTB. Néanmoins les protections solaires ne sont pas optimisées sur toutes les façades. De plus les températures de consignes des climatisations sont parfois trop basses au point de créer de la condensation sur les circulations.

Condensation d'un vitrage sur circulation intérieure
