Etude sur les pratiques constructives en Guyane

Rapport d'analyse du bâtiment PAOLA

Edition 2016

Paola

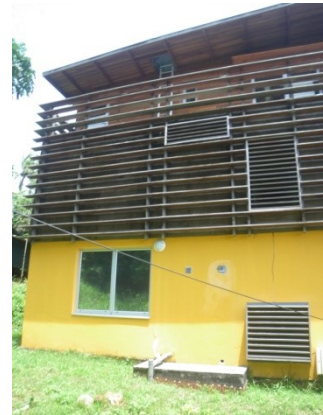
Protections solaires en façade
