# Etude sur les pratiques constructives en Guyane

## Rapport d'analyse du Rectorat de Guyane

## Rectorat de Guyane

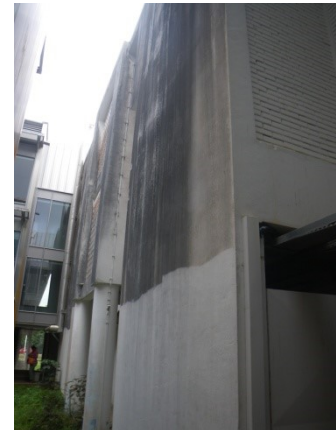
- **Eco-gestion** : des systèmes de climatisation performants ont été mis en place régulés par une GTB. Cette dernière n'est pas exploitée. Les protections solaires ne sont pas optimisées et entraînent des difficultés d'entretien du bâtiment (difficulté d'accès).

Difficulté d'entretien car la cour est inaccessible pour une nacelle

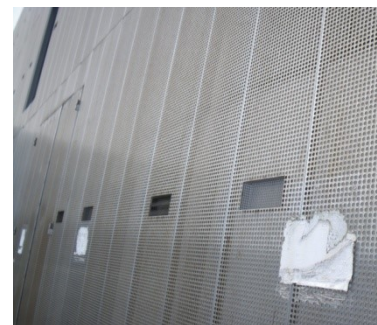
- **Confort visuel** : La résille métallique entraîne un inconfort visuel (pas de vue).

- **Confort** : le confort hygrothermique est bon grâce au système de climatisation. On notera une problématique importante sur le confort visuel dû à la résille extérieure. En effet, l'éclairage naturel s'en voit diminuer d'une part, mais elle coupe la vue et entraîne des problèmes tels que la claustrophobie chez certaines personnes. Des découpes ont alors été faites pour limiter ce type de problème.

Découpes dans la résille pour améliorer le confort visuel
