Etude sur les pratiques constructives en Guyane

Rapport d'analyse du bâtiment de SECOTEM

SECOTEM

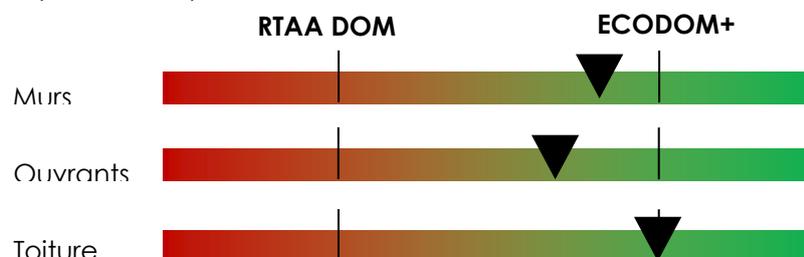
Les protections solaires sont principalement assurées par le **débord de toiture** et des **brise-soleil**. Les facteurs solaires moyens sont représentés ci-dessous :
