Etude sur les pratiques constructives en Guyane

Rapport d'analyse du Siège de la SIGUY

Edition 2016

Siège de la SIGUY

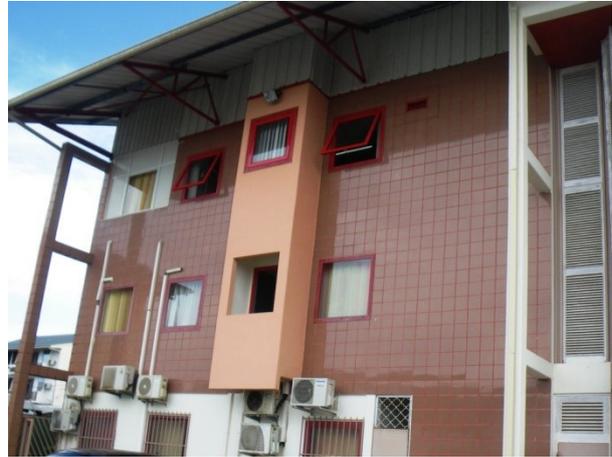
- remplacement du groupe d'eau glacée par des splits : un groupe d'eau glacée était présent, c'était alors un des premiers bâtiments de Guyane à en posséder un. Néanmoins pour des difficultés de maintenance, celui-ci a été remplacé par des splits.

- ouverture des fenêtres à longueur de journée malgré la climatisation

Fenêtres de locaux climatisés ouvertes et multiplication des splits en façade.
