Etude sur les pratiques constructives en Guyane

Rapport d'analyse de l'extension de la Trésorerie Générale

Trésorerie générale - Extension

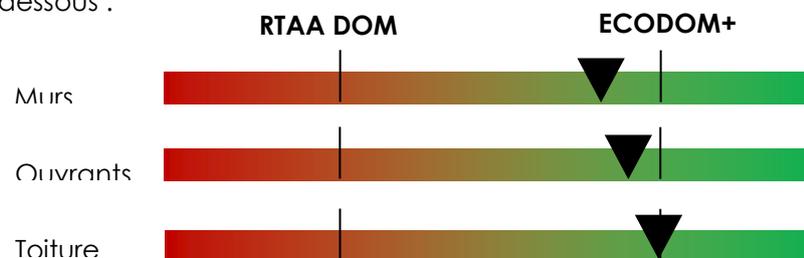
Les protections solaires sont principalement assurées par des **ventelles**. Les facteurs solaires moyens sont représentés ci-dessous :

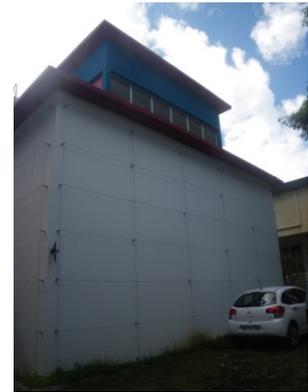
Façade Ouest sans la végétation prévue

A noter : des masques végétaux étaient prévus afin d'améliorer la protection solaire du bâtiment. Cependant, depuis la livraison, un arbre devant la façade Est a été coupé et la végétation permettant de masquer les murs Nord et Ouest a été supprimée.
