# Etude sur les pratiques constructives en Guyane

## Rapport d'analyse de la Villa Patrimoine du Pôle Universitaire Guyanais

## Villa patrimoine

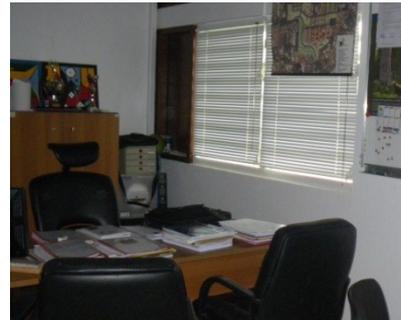
- **Eco-gestion** : le respect de la cible s'effectue grâce aux protections solaires présentes sur le bâtiment, bien qu'insuffisantes à l'Ouest et un système de climatisation performant. On notera toutefois un défaut de gestion de la climatisation, que ce soit au niveau de la régulation ou de l'usage. Celle-ci pourrait être optimisée. De plus, on retrouve des parois bois simple peau dans des pièces climatisées, facteur d'apport de chaleur dans les pièces concernées.

Stores intérieurs dans les bureaux à l'Ouest pour limiter l'éblouissement
