# Etude sur les pratiques constructives en Guyane

## Rapport d'analyse du Bâtiment AXIONAZ

Edition 2016

## Axionaz

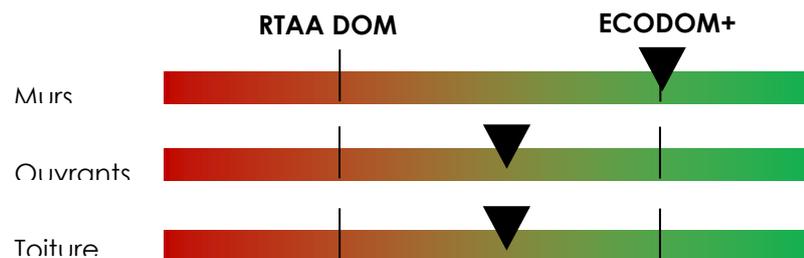
Les protections solaires sont assurées par les **débords de toiture**, puis par des **balcons** à l'Est. Les facteurs solaires moyens sont représentés ci-dessous :
