# Etude sur les pratiques constructives en Guyane

## Rapport d'analyse du Bâtiment Echo des Vagues

Edition 2016

## Echos des Vagues

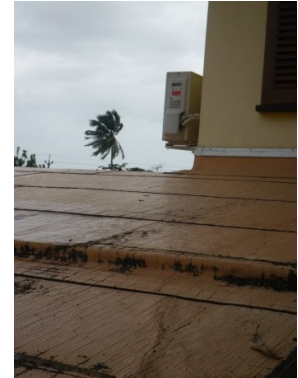
- **La performance thermique de la toiture** : elle respecte la réglementation, mais un ressenti de chaleur dans les logements situés sous les toits ressort des enquêtes.

- **La climatisation généralisée dans les chambres** : la volonté du maître d'ouvrage a été respectée en mettant en place une climatisation dans chaque chambre. Ceci a pour avantage de prévoir dès la conception des protections thermiques renforcées sur les pièces climatisées (facteurs solaires des parois et des ouvrants. Néanmoins, ceci entraîne des consommations beaucoup plus importantes : ce bâtiment est le deuxième plus consommateur sur les bâtiments concernés par l'étude.

Toiture en MEPS et groupe de climatisation
