# Etude sur les pratiques constructives en Guyane

## Rapport d'analyse du Bâtiment Grande Consoude

## Grande Consoude – Cité Rebard

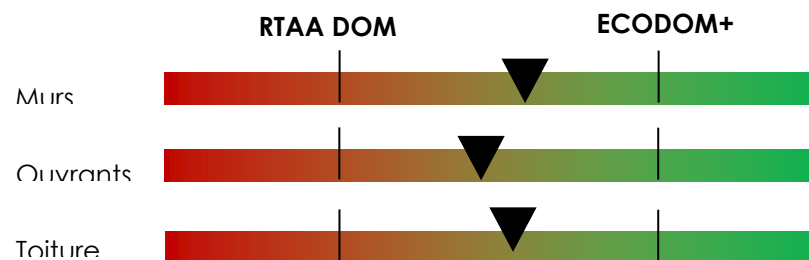
Les protections solaires sont assurées par les **débords de toiture**, des **balcons** à l'Est puis des **brise-soleil horizontaux** côté Ouest. Les facteurs solaires moyens sont représentés ci-dessous :

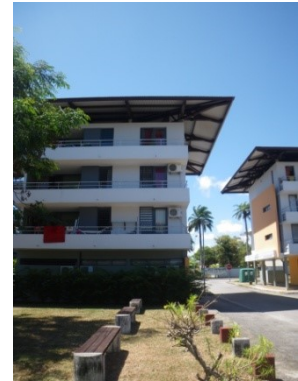
Les compteurs électriques étant placés à l'intérieur des logements, nous n'avons pu constater les consommations d'énergie. On notera la présence de quelques split, à priori dans les chambres.

**Présence de split au 1<sup>er</sup> et 2<sup>e</sup> étage**
