Etude sur les pratiques constructives en Guyane

Rapport d'analyse du bâtiment de logements Sainte Agathe

Edition 2016

Sainte Agathe – Square Boco

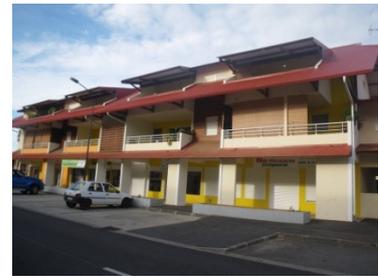
Parmi les remarques, on note également un problème de confort visuel qui entraîne l'installation de stores et de rideaux pour des raisons d'éblouissement au soleil couchant (façades SO), ainsi qu'un problème d'odeur dû à un mauvais positionnement des locaux poubelles.

Stores sur les terrasses Sud-ouest
