Etude sur les pratiques constructives en Guyane

Rapport d'analyse du Groupe Scolaire Rhumerie

Groupe Scolaire Rhumerie

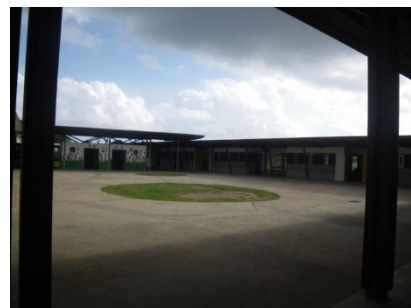
Manque de végétation dans la cour.

- **Eco-construction** : le bâtiment est situé au cœur du quartier de la rhumerie à Matoury, à proximité des autres services. De plus, l'utilisation du bois est très marquée dans cette opération. On notera un bémol sur le manque de végétalisation des espaces.
