Etude sur les pratiques constructives en Guyane

Rapport d'analyse de la Bibliothèque Universitaire

Bibliothèque universitaire

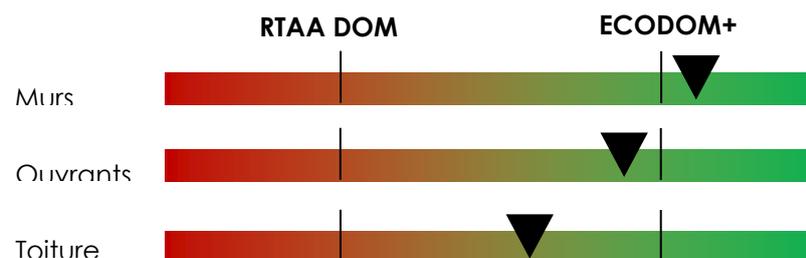
Les protections solaires sont assurées par une **structure bois** entourant le bâtiment. Les facteurs solaires moyens sont représentés ci-dessous :

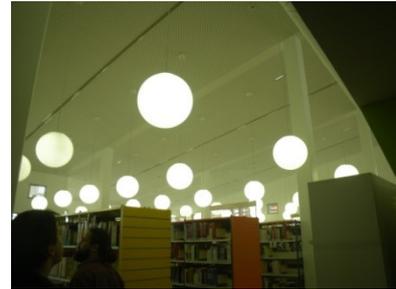
- Confort : la cible de confort est bien respectée, notamment sur la qualité de l'air intérieur. On notera toutefois un manque de lumière naturelle à l'intérieur du bâtiment allant à l'encontre de l'étude menée à la conception.

Manque de lumière naturelle et éclairage peu performant
