Etude sur les pratiques constructives en Guyane

Rapport d'analyse du Groupe Scolaire de TONNEGRANDE

Edition 2016

Groupe Scolaire de TONNEGRANDE

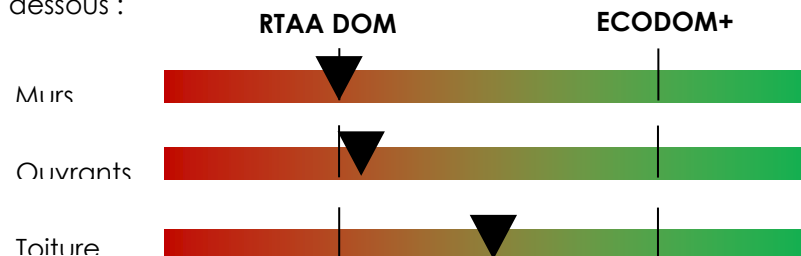
La protection solaire est assurée par le **débord de toiture** du bâtiment. Les facteurs solaires moyens sont représentés ci-dessous :
