Etude sur les pratiques constructives en Guyane

Rapport d'analyse du bâtiment Ecrins Commerces

Edition 2016

Ecrins Commerces

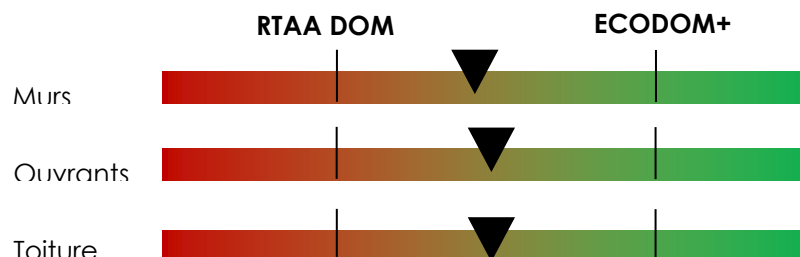
Les protections solaires sont principalement assurées par les **débords de toiture, les coursives et des brise-soleil horizontaux**. Les facteurs solaires estimés sont représentés ci-dessous :
