# Etude sur les pratiques constructives en Guyane

## Rapport d'analyse du Rectorat de Guyane

## Rectorat de Guyane

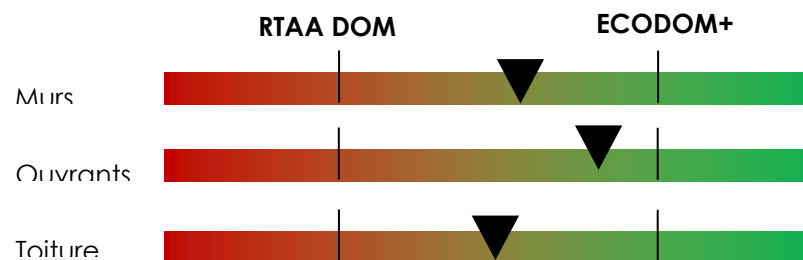
Les protections solaires sont assurées par une **résille métallique** entourant le bâtiment le plus récent et par des **brise-soleil** horizontaux dans la cour intérieure. Les facteurs solaires *estimés* sont représentés ci-dessous :
