Etude sur les pratiques constructives en Guyane

Rapport d'analyse des Bureaux d'AMARANTE Architecture

AMARANTE Architecture

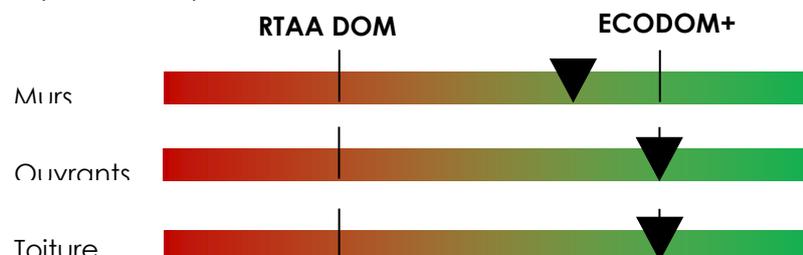
Les protections solaires sont principalement assurées par le **débord de toiture** et des **brise-soleil**. Les facteurs solaires moyens sont représentés ci-dessous :
