Etude sur les pratiques constructives en Guyane

Rapport d'analyse du siège de la Direction des Affaires Culturelles de Guyane

Direction des Affaires Culturelles

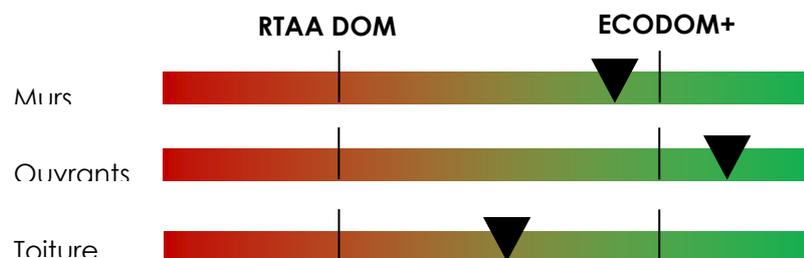
Les protections solaires sont principalement assurées par des **volets persiennés** et le **débord de toiture**. Les facteurs solaires moyens sont représentés ci-dessous :
