PÔLE
OBSERVATOIRE

Dispositif REX
Bâtiments
performants

LA RÉHABILITATION EN GUYANE 12 ENSEIGNEMENTS À CONNAÎTRE

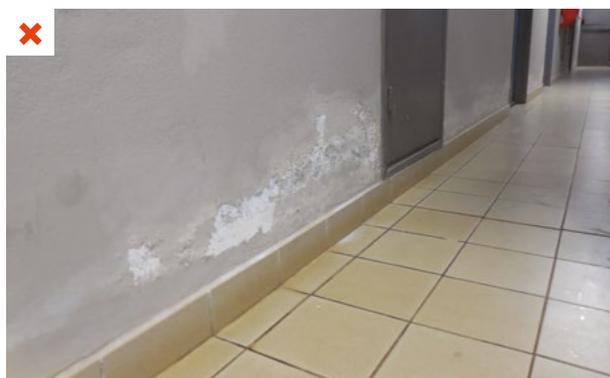
Traces de dégradation en bas de murs liées à des remontées capillaires. ©AQC

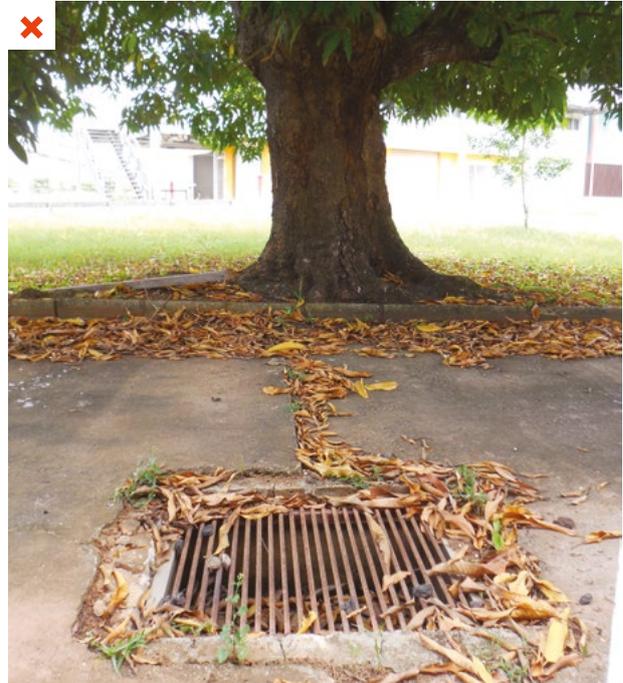
Mangroier à proximité du réseau d'évacuation des eaux pluviales. ©AQC

- Creuser une tranchée le plus éloigné possible de l'arbre et y installer une barrière anti-racines. Attention, couper des racines de gros diamètre peut entraîner la chute de l'arbre ou son dépérissement.

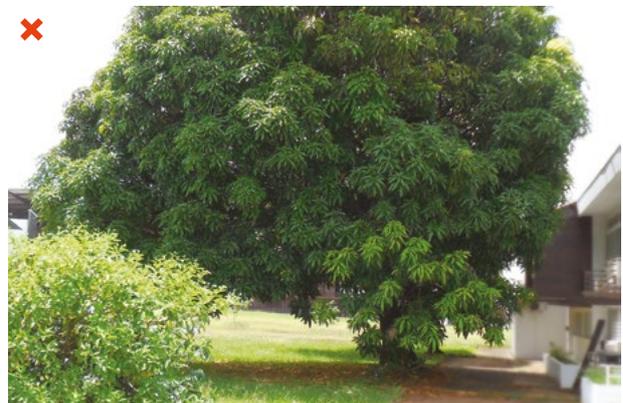
Menaces pour les réseaux et le bâti : l'expansion des racines est égale à celle des branches. ©AQC

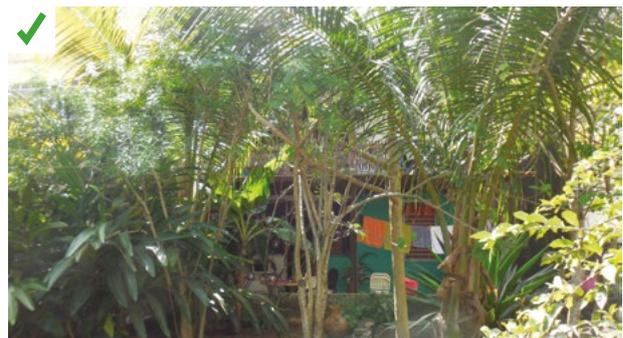
Plantes à développement racinaire modéré protégeant une des façades du bâtiment : palmiers, cocotiers. ©AQC

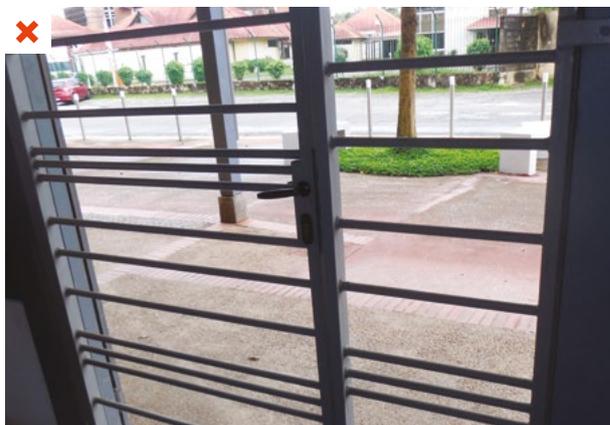
Inconfort acoustique des salariés ayant leur bureau à proximité d'une rue passante. ©AQC

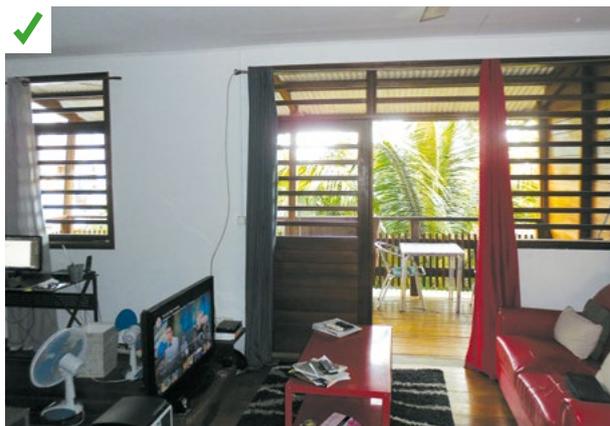
Salon et chambre déplacés du côté jardin lors de la réhabilitation limitant ainsi la perception des bruits de la rue. ©AQC

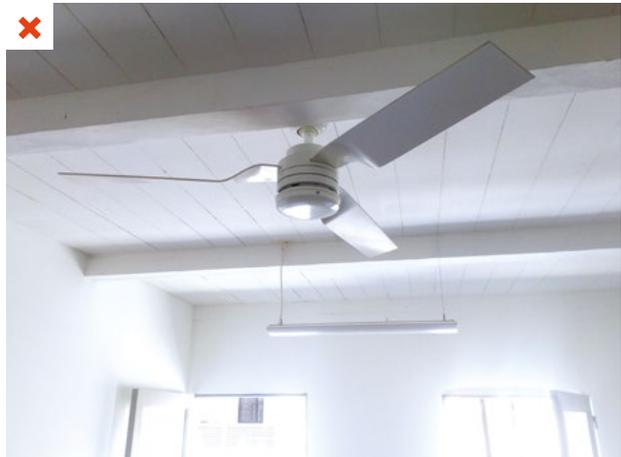
Les usagers n'ont pas été sensibilisés à l'utilisation couplée de la ventilation naturelle du bâtiment et du brasseur d'air. Ce couplage améliore sensiblement le confort thermique. ©AQC

- Vérifier, en amont du projet, l'acceptabilité socioculturelle de la ventilation naturelle par les futurs usagers.
- Aider les occupants à s'approprier le bâtiment et les mécanismes permettant la ventilation naturelle par :
 - la pose d'une signalétique indiquant le fonctionnement du bâtiment en s'assurant de l'accessibilité de l'information à tout public.
 - la mise en place d'une charte des lieux (à approuver et à signer par chaque occupant).
 - la remise de guide d'utilisation.
 - la formation des usagers.

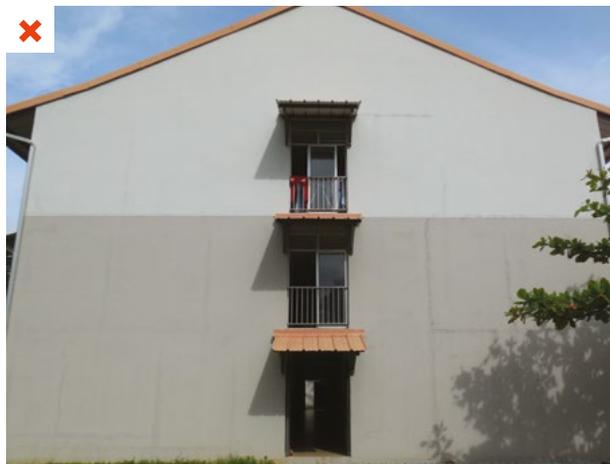
Protections solaires insuffisantes : absence de débord de toiture et sous dimensionnement des casquettes. ©AQC

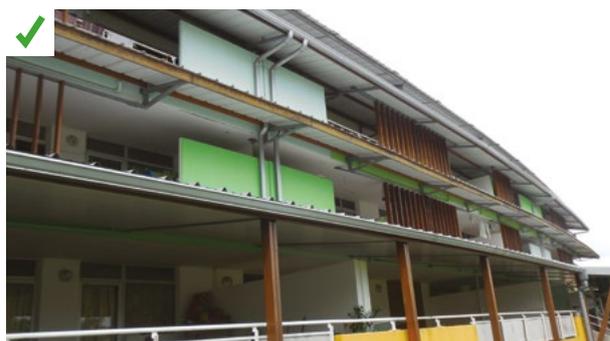
Pose d'auvents limitant l'impact solaire sur les éléments du bâti. ©AQC

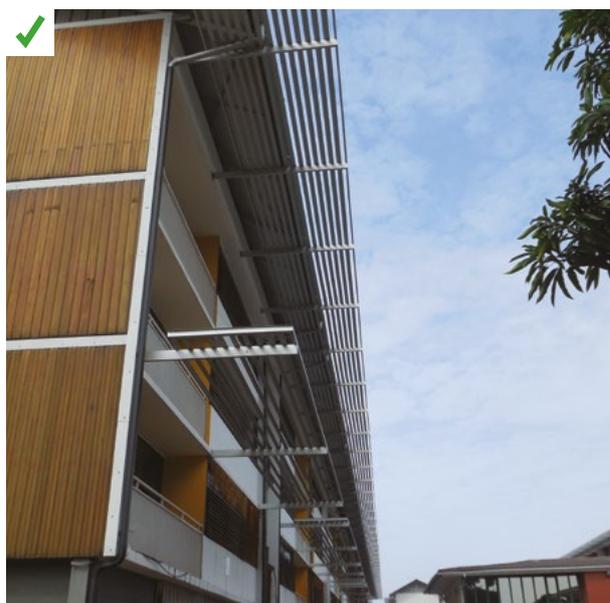
Travail sur la protection solaire d'un bâtiment rénové : pose de couverture avec débords importants, de brise-soleil horizontaux et verticaux à 2 niveaux, de bardage sur le pignon. ©AQC

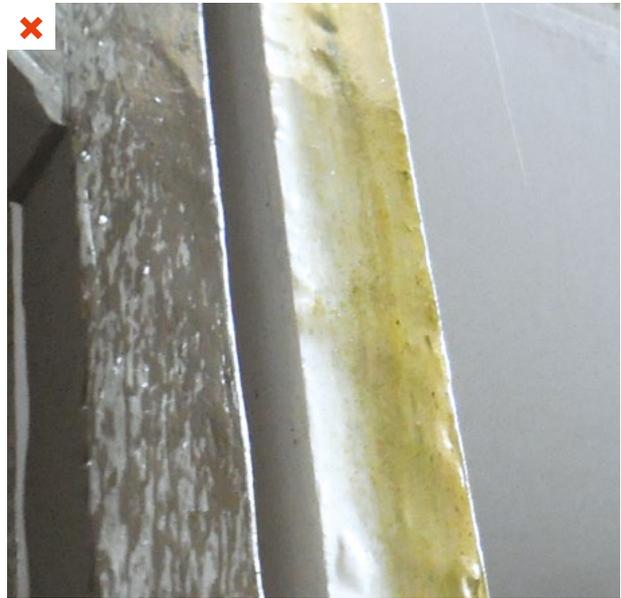
Absence de protection d'une façade exposée à la pluie provoquant la dégradation accélérée des matériaux de structure. ©AQC

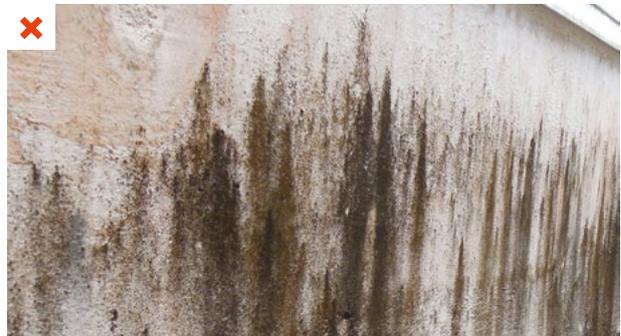
Absence de débord de toiture et de protection à la pluie provoquant l'apparition de moisissures sur la façade. ©AQC

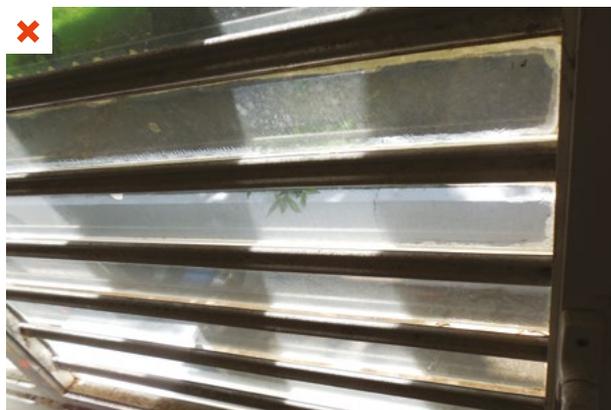
- Vieillessement accéléré (oxydation des mécanismes, dégradation des joints, aspect esthétique dégradé) des fenêtres et baies en jalousies exposées à la pluie.

Jalousies exposées : plastiques, films solaires, joints et mécanismes altérés. ©AQC

- Protéger les ouvrants contre les intempéries par l'installation de casquettes, auvents...
- Repositionner les protections existantes et les rapprocher des ouvrants en cas d'éloignement trop important.
- Remplacer les jalousies dégradées par des menuiseries étanches, particulièrement en cas de locaux climatisés.

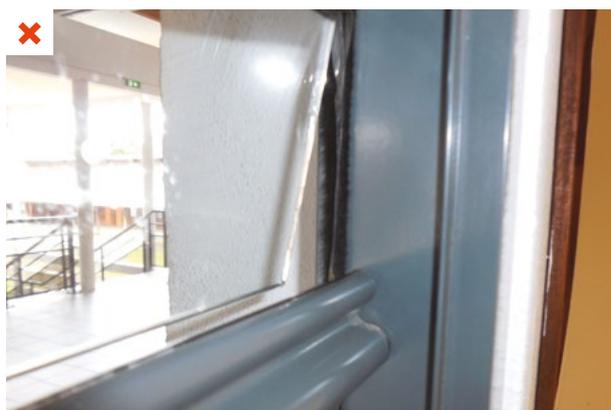
- Choix de menuiseries inadaptées pour les façades exposées à la pluie : l'étanchéité des jalousies est limitée dans le temps (humidité et chaleur).

L'usure du mécanisme entraîne une fermeture incomplète des lames des jalousies : défaut d'étanchéité à l'eau en cas de pluie chassée par le vent. ©AQC

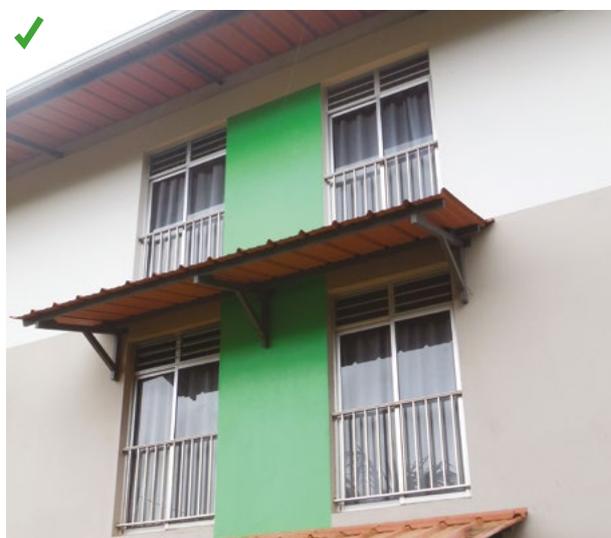
Jalousies placées en position haute et protégées par des auvents. ©AQC

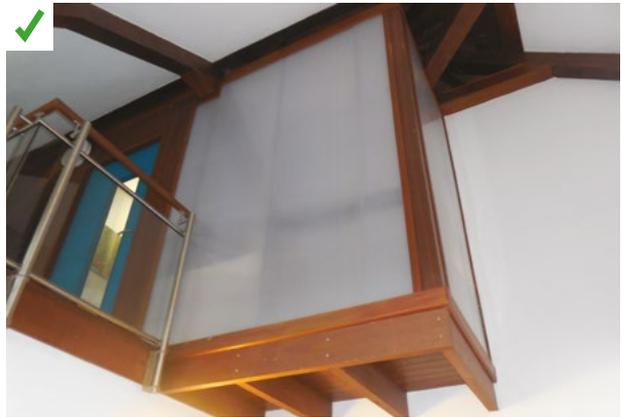
Paroi translucide installée lors de la réhabilitation favorisant l'éclairage naturel la pièce. ©AQC

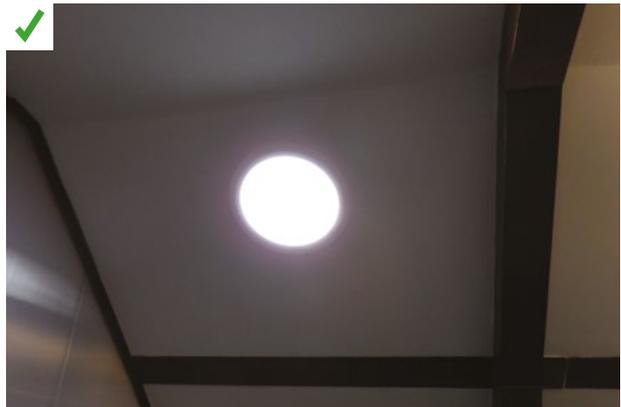
Canon à lumière naturelle dans un bureau installé dans les combles. ©AQC

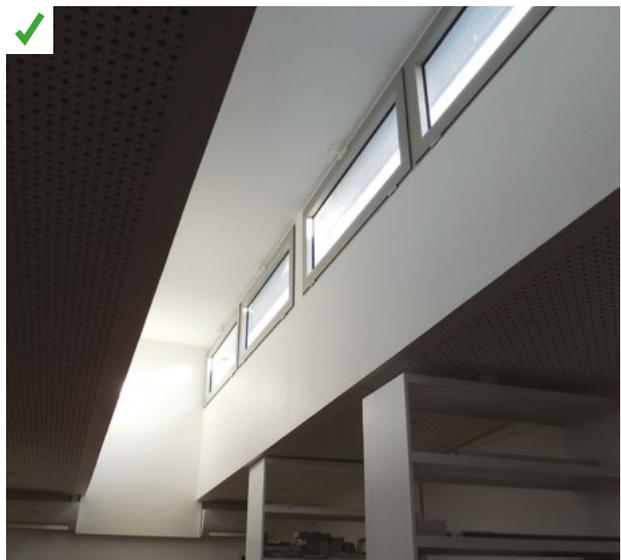
Puits de lumière orienté Ouest captant le soleil d'après-midi et de fin de journée, limitant l'usage d'éclairage électrique. Associé à une ventilation naturelle efficace, il apporte un confort visuel très important aux usagers, sans occasionner de surchauffe. ©AQC

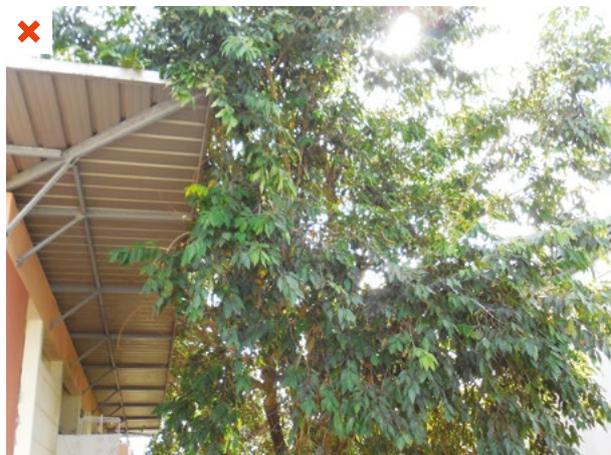
- Défaut de conception : implantation de la végétation trop proche des ouvrages.
- Défaut d'entretien régulier de la végétation implantée.

L'absence d'entretien de la végétation entraîne son contact permanent avec les débords de toiture, menaçant ainsi la durabilité de la couverture du bâtiment. ©AQC

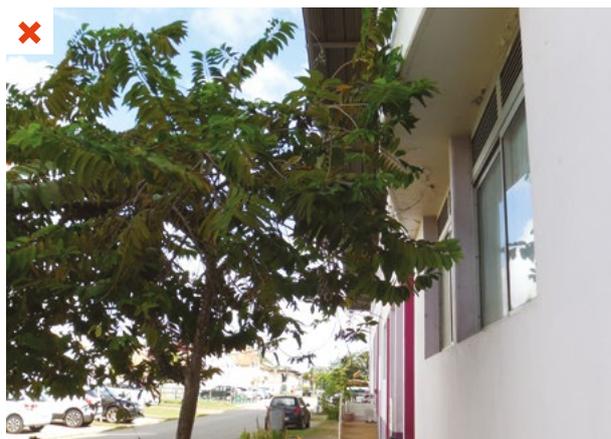
Mauvaise implantation et croissance non maîtrisée menaçant à terme la façade du bâtiment. ©AQC

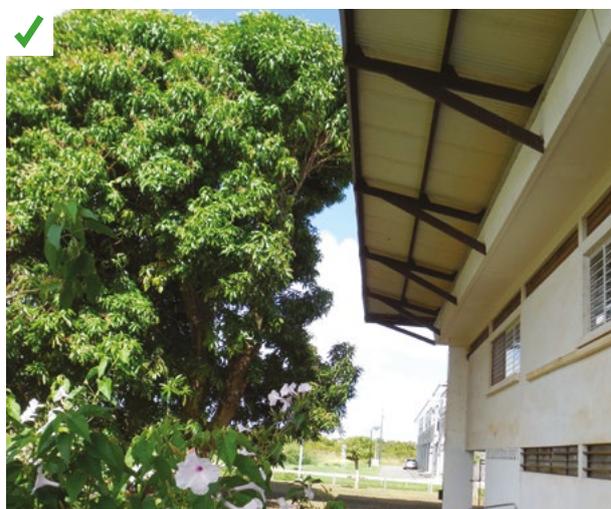
Taille effectuée afin de limiter le contact immédiat de la ramure avec la toiture. ©AQC

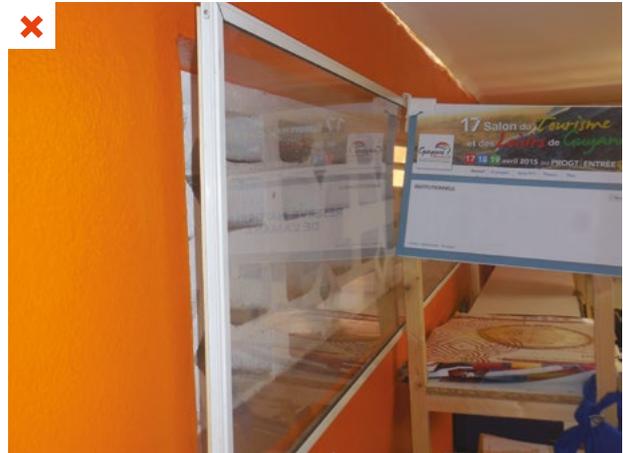
- La pose de climatiseurs a été effectuée sans apporter de réponses techniques complètes :
 - Défaut d'étanchéité des pièces climatisées (l'air climatisé s'échappe vers l'extérieur par les parois et les aérations).
 - Présence de menuiseries non-étanches à l'air.
 - Isolation du plancher haut et/ou des murs absente ou insuffisante.

Lors de la réhabilitation la climatisation a été installée dans cette pièce. Une menuiserie à faible résistance thermique a été installée et posée de façon non affleurante. Les pertes thermiques sont importantes. ©AQC

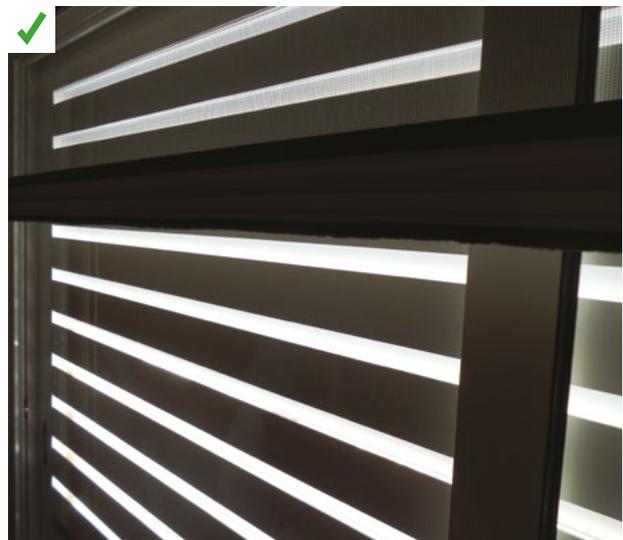
Triple menuiserie : volet, moustiquaire et fenêtre coulissants permettant le choix entre la ventilation naturelle ou la climatisation sans déperditions énergétiques. ©AQC

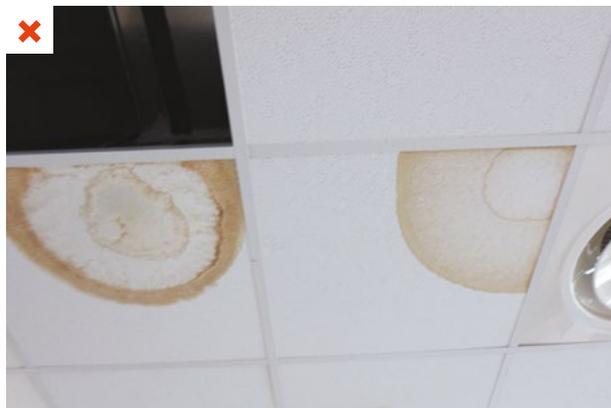
- Absence ou isolation incomplète des réseaux de froid du fait :
 - du choix inadéquat des calorifuges,
 - de défauts de mise en œuvre,
 - d'absence de vérification des travaux,
 - de dégradations.

Traces de condensation dues à l'absence d'isolation des réseaux de froid. ©AQC

- Éviter de placer les réseaux près de sources de chaleur humide.
- Effectuer l'isolation des réseaux de froid dans les règles de l'art.
- Vérifier la bonne exécution des travaux.

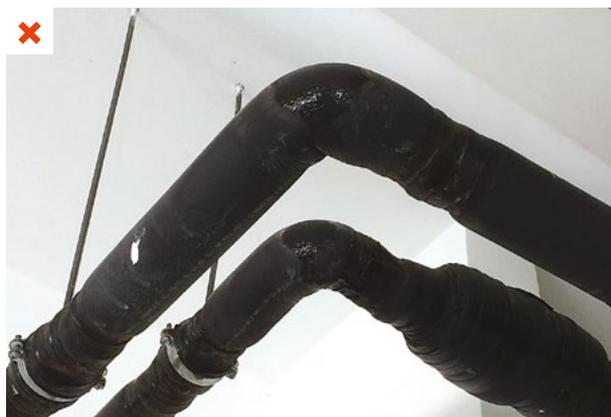
Réseau d'eau glacée présentant des traces de condensation. ©AQC

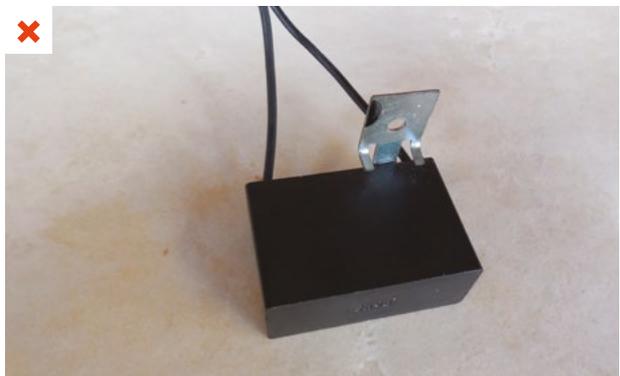
Condensateur défaillant, à l'origine de la panne d'un brasseur d'air. ©AQC

- Installer des appareils en courant continu sans condensateurs, par exemple : brasseurs d'air 12v en courant continu 25-35 W.
- Installer des onduleurs en amont des équipements les plus sensibles (informatique...).
- Installer des équipements de protection électrique : parasurtenseurs (multiprise ou module pour tableau électrique), relais à contrôle de tension, transformateur à contrôle de tension... Ces solutions techniques de protection électrique sont à étudier/envisager au cas par cas.

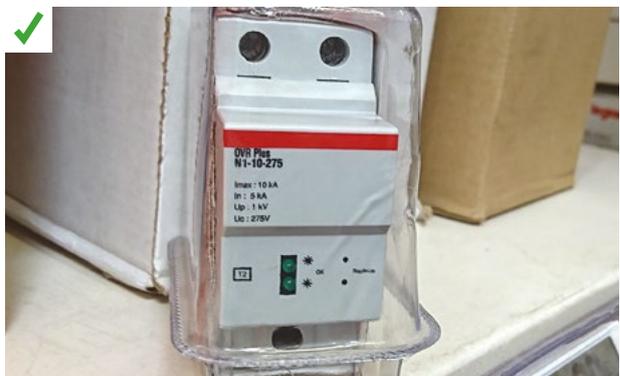
Exemple d'équipement de protection contre les dégâts liés aux surtensions électriques. ©AQC
